Протокол
испытаний гидроизоляции
на 5 листах

№ 294-23 МДС

1.3	ИНН	7727203581
1.4	КПП	773601001
1.5	ОКПО ОК 007	-
1.6	ОГРН	-
2.	ИДЕНТИФИКАЦИЯ ОБЪЕКТА:	5 бетонных плит с нанесенной гидроизоляционной системой "Рабберфлекс®-55" при минимальной температуре; испытания на отрыв при +23°C

Прочность сцепления гидроизоляции с плитой основания после укладки в условиях минимально допустимой температуры (бетонная поверхность) при отрыве, при температуре 23 °С

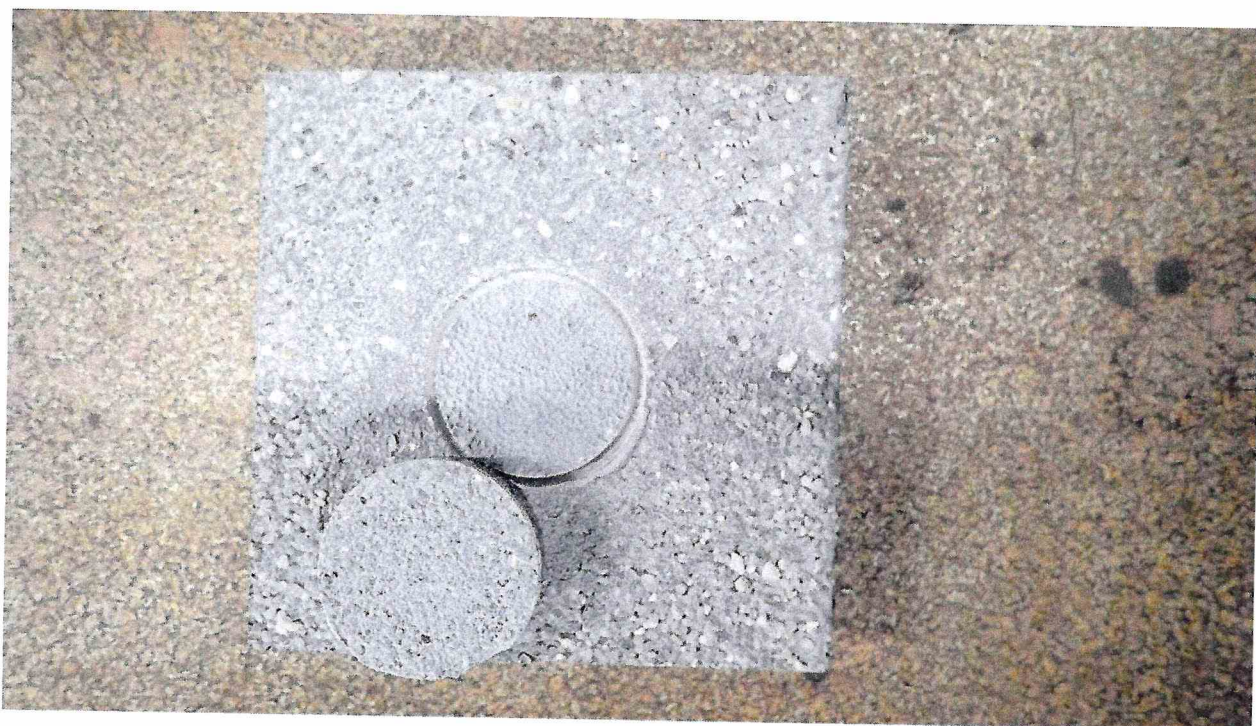
Рисунок 4 – Образец 203/1 МДС № 4, испытанный по ГОСТ Р 59180-2021. Определение прочности сцепления на отрыв при температуре 23 °С

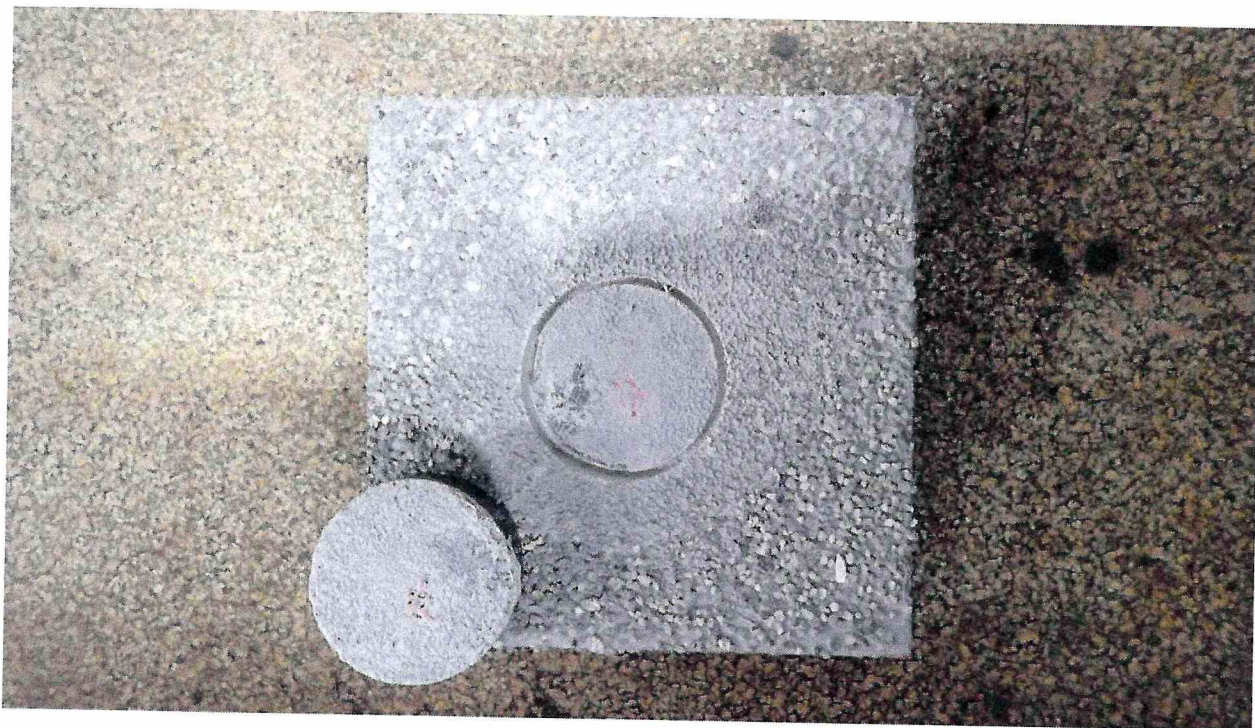
Рисунок 5 – Образец 203/1 МДС № 5, испытанный по ГОСТ Р 59180-2021. Определение прочности сцепления на отрыв при температуре 23 °С
