**Протокол испытаний №23-24 от 02.02.2024 г.**

**Наименование и адрес заказчика:** ООО "МЕДИСА", 119296, г. Москва, Университетский проспект, д. 5

**Наименование образца:** Гидроизоляционная мембрана Рабберфлекс-55 на бетонном основании

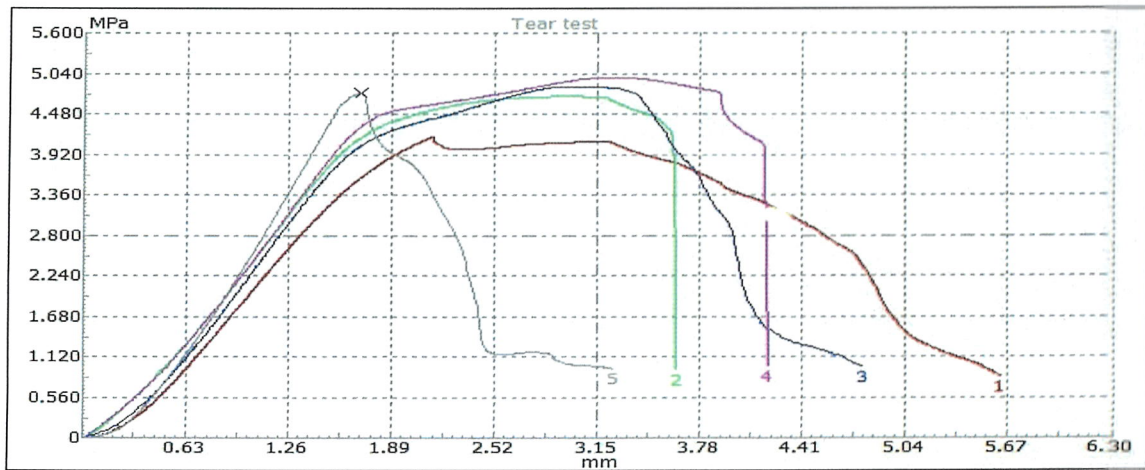
**Рис. 2.** Кривые прочность/удлинение при отрыве грибка от образца Гидроизоляционной мембраны Рабберфлекс-55 на бетонном основании после УФ-облучения в течение 168 часов (код образца 213К-23/2)

23-300\_ТЗ № 213К-23 (Медиса) Покрытие на Бе\_(после УФ)

Test No.	Sample	Specimen area mm <sup>2</sup>	Max. Force N	Max. Load MPa	Break mm	Comment
1	УФ на Бе (1)	1963	8191	4.17	2.1	Когезия гидроиз
2	УФ на Бе (2)	1963	9294	4.73	3.0	Когезия гидроиз
3	УФ на Бе (3)	1963	9545	4.86	3.0	Когезия гидроиз
4	УФ на Бе (4)	1963	9801	4.99	3.2	Когезия гидроиз
5	УФ на Бе (5)	1963	9363	4.77	1.7	Когезия гидроиз
---	---	---	---	---	---	---
Среднее	---	1963	9239	4.70	2.6	---
SD σ-1	---	0	618	0.31	0.7	---
CV% N-1	---	0	7	6.69	25.4	---

После УФ-старения	4,2	4,7 ± 0,3	≥1,0	Когезионное разрушение в образце основания. Когезионно разрушение во втором и третьем слое гидроизоляции.	23,4	Рис. 8	59180-2021 <sup>1)</sup> . Тип отрыва – нормальный. Т= +23°С УФ-облучение 168часов, интенсивность (45 ±5) Вт/кв.м , при длине волны λ≥300 нм Графики испытаний единичных проб приведены на рис.2
	4,7				23,4	Рис. 9	
	4,9				23,7	Рис. 10	
	5,0				23,5	Рис. 11	
	4,8				23,6	Рис. 12

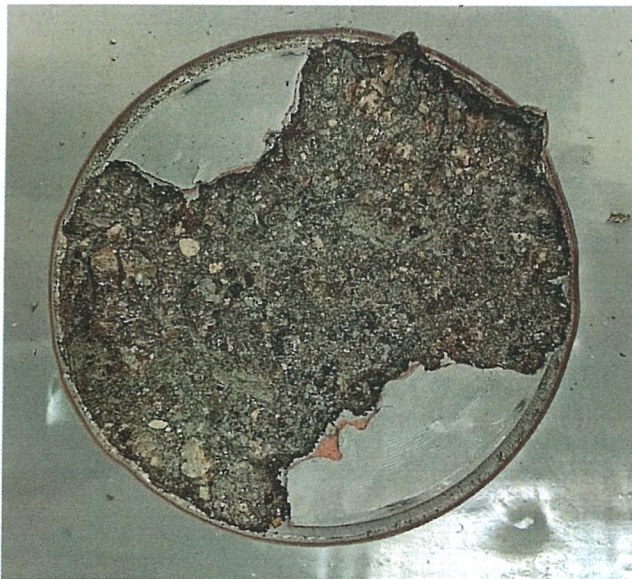
Рис.5 Проба №3

Фотографии поверхности образца Гидроизоляционной мембраны Рабберфлекс-55 на бетонном основании до УФ-облучения (код образца 213К-23/2)

Обр.	Прочность при отрыве [Н/мм <sup>2</sup> ].	Прочность при отрыве, средняя [Н/мм <sup>2</sup> ].	Норма по ГОСТ Р 59179-2021	Характер разрушения	Температура поверхности, °С <sup>2)</sup>	Фото контакта	Условия испытания, НД
До УФ-старения	4,3	4,5 ± 0,5	≥1,0	Когезионное разрушение во втором и третьем слое гидроизоляции. Адгезионное разрушение между последним слоем гидроизоляции и связующим	23,7	Рис. 3	ГОСТ Р 59180-2021 <sup>1)</sup> . Тип отрыва – нормальный. Т= +23°С Графики испытаний единичных проб приведены на рис. 1
	5,2			Когезионное разрушение в образце основания. Когезионно разрушение во втором слое гидроизоляции.	23,4	Рис. 4	
	4,9			Когезионное разрушение в образце основания. Когезионно разрушение в третьем слое гидроизоляции.	23,0	Рис. 5	
	4,1			Когезионное разрушение в третьем слое гидроизоляции. Адгезионное разрушение между последним слоем гидроизоляции и связующим.	23,3	Рис. 6	
	3,9			Когезионное разрушение в третьем слое гидроизоляции. Адгезионное разрушение между последним слоем гидроизоляции и связующим. Когезионное разрушение в образце основания	23,2	Рис. 7

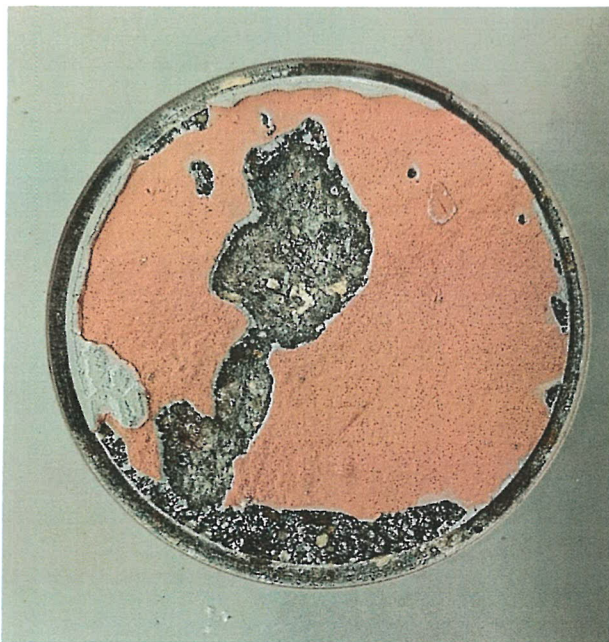
Рис.11 Проба №4

Фотографии поверхности образца Гидроизоляционной мембраны Рабберфлекс-55 на бетонном основании после УФ-облучения в течении 168 часов (код образца 213К-23/2)
