Протокол
испытаний гидроизоляции
на 5 листах

№ 294/2-23 МДС

1.3	ИНН	7727203581
1.4	КПП	773601001
1.5	ОКПО ОК 007	-
1.6	ОГРН	-
2.	ИДЕНТИФИКАЦИЯ ОБЪЕКТА:	5 бетонных плит с нанесенной гидроизоляционной системой "Рабберфлекс®-55"; испытания прочности сцепления гидроизоляции с плитой основания после укладки в условиях максимально допустимой температуры (бетонная поверхность) при отрыве, при температуре 23 °С

Прочность сцепления гидроизоляции с плитой основания после укладки в условиях максимально допустимой температуры (бетонная поверхность) при отрыве, при температуре 23 °С

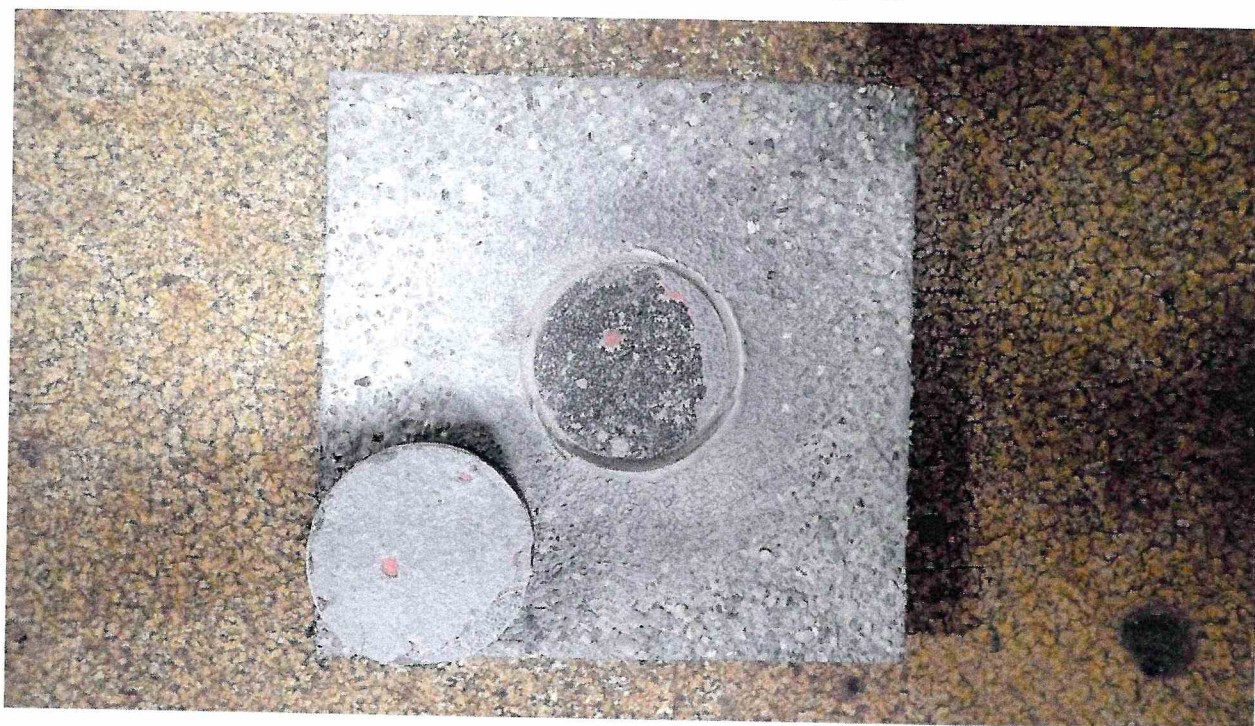
Рисунок 2 – Образец 203/3 МДС № 2, испытанный по ГОСТ Р 59180-2021. Определение прочности сцепления на отрыв при температуре 23 °С

Тип испытываемого образца	Образец	Температура испытания	Температура после отрыва	Максимальная нагрузка	Прочность сцепления	Средняя прочность сцепления	Требования ГОСТ Р 59179-2021	Характер разрушения	Относительная погрешность измерения
	№	°С	°С	Н	МПа	МПа	МПа	ГОСТ Р 59180-2021	ГОСТ 27890—88 (п.5.7); %
16	203/3 МДС № 1	23 °С	23 °С	5018	2,59	2,61	не менее 1	Когезионное разрушение гидроизоляционного слоя*	9,7
	203/3 МДС № 2		23 °С	3950	2,04				
	203/3 МДС № 3		23 °С	5425	2,80				
	203/3 МДС № 4		23 °С	5970	3,08				
	203/3 МДС № 5		23 °С	4891	2,53

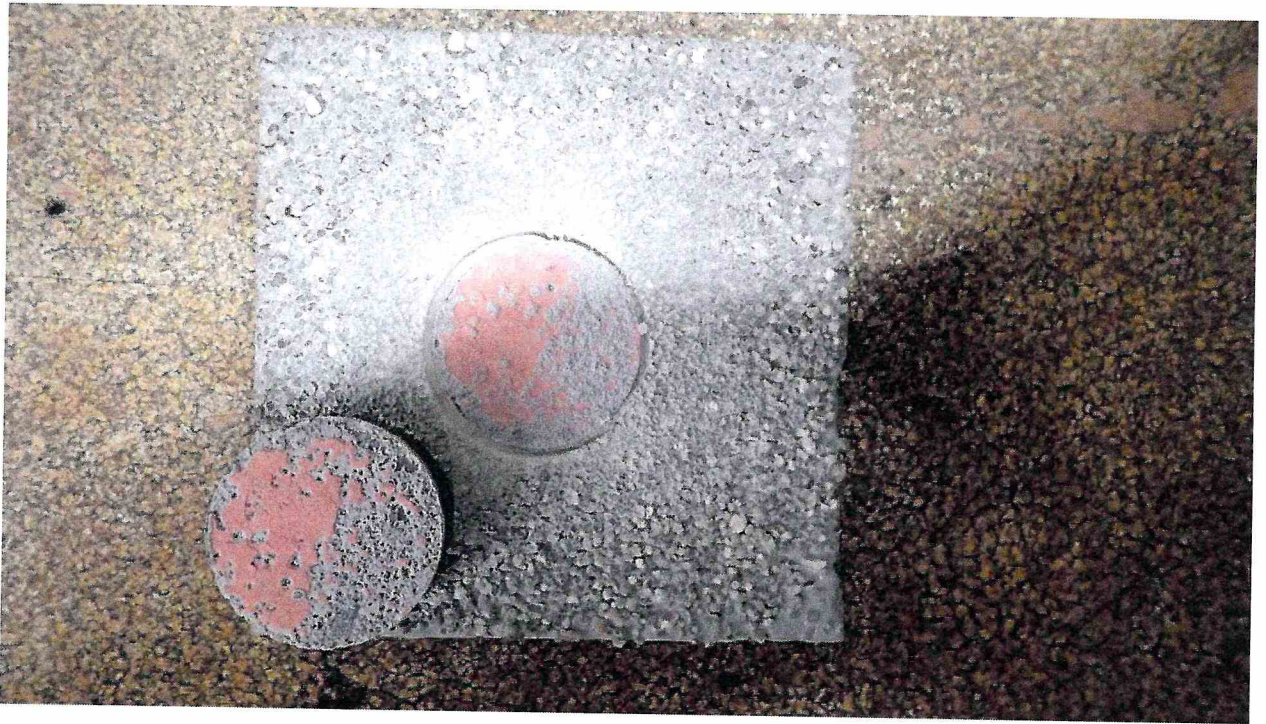
Рисунок 3 – Образец 203/3 МДС № 3, испытанный по ГОСТ Р 59180-2021. Определение прочности сцепления на отрыв при температуре

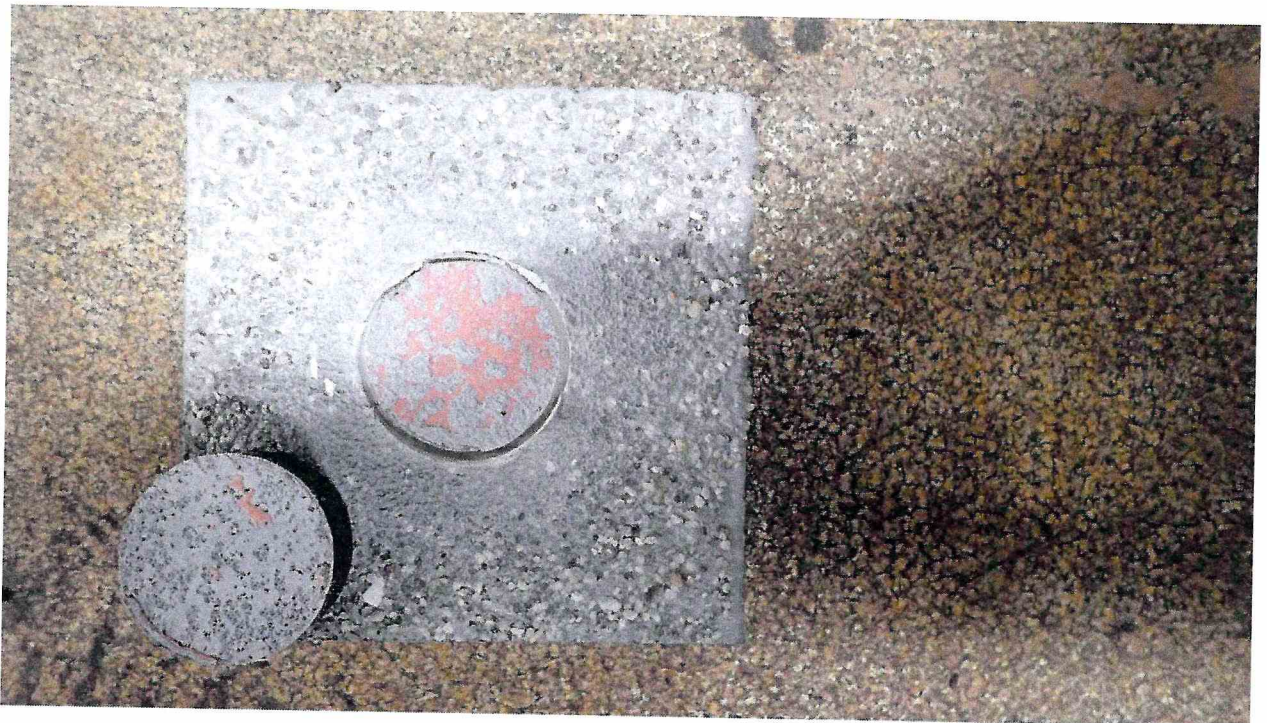
Рисунок 4 – Образец 203/3 МДС № 4, испытанный по ГОСТ Р 59180-2021. Определение прочности сцепления на отрыв при температуре 23 °С

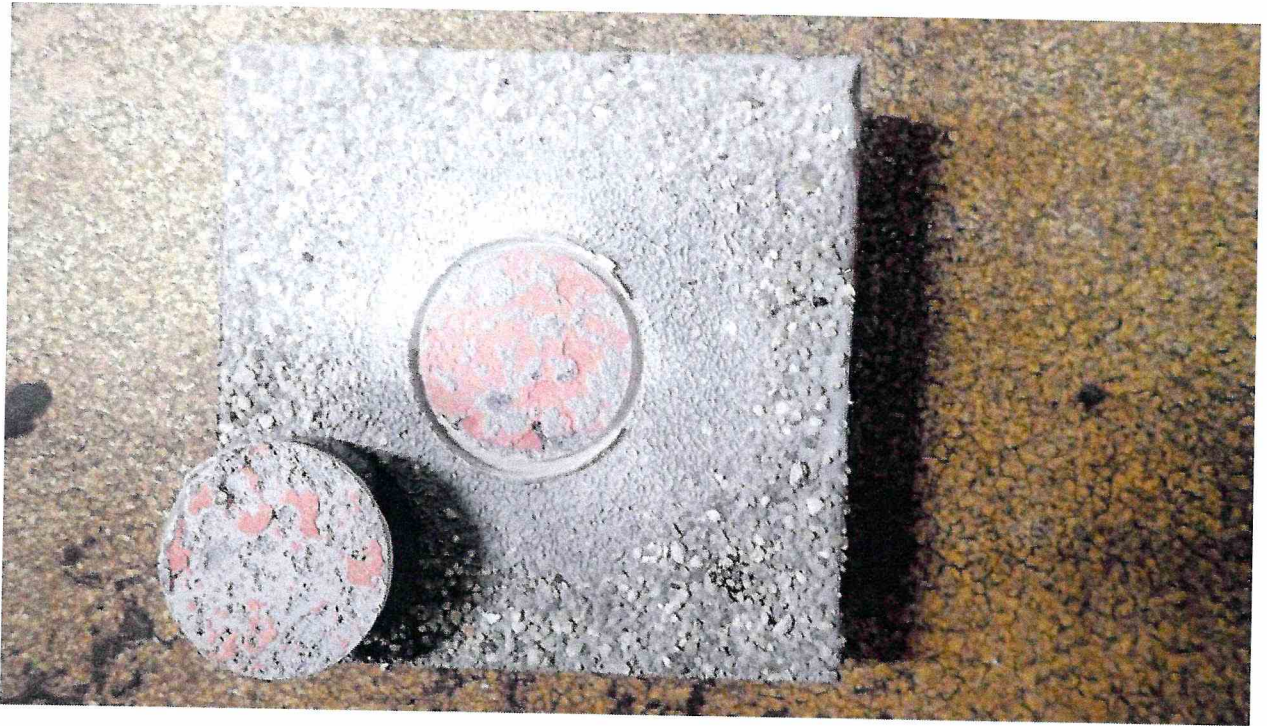
Рисунок 5 – Образец 203/3 МДС № 5, испытанный по ГОСТ Р 59180-2021. Определение прочности сцепления на отрыв при температуре 23 °С
