Протокол
испытаний гидроизоляции
на 5 листах

№ 74/1-24 МДС от 16 мая 2024 г.

1.3	**ИНН**	7727203581
1.4	**КПП**	773601001
1.5	**ОКПО ОК 007**	-
1.6	**ОГРН**	-
2.	**ИДЕНТИФИКАЦИЯ ОБЪЕКТА:**	5 стальных плит с нанесенной гидроизоляционной системой "Рабберфлекс®-55"; испытание на прочность сцепления с литым асфальтобетоном на отрыв при +23°С

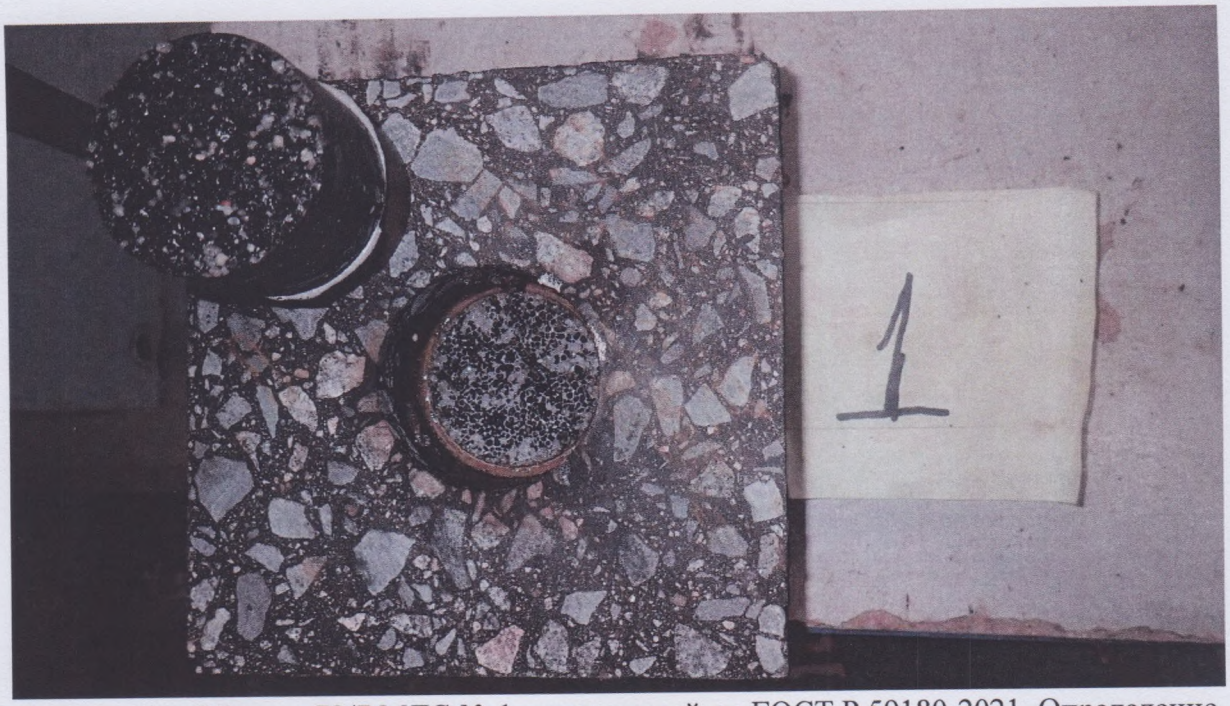
Рисунок 1 – Образец 79/7 МДС № 1, испытанный по ГОСТ Р 59180-2021. Определение прочности сцепления гидроизоляции с литым асфальтобетоном (стальная поверхность) при отрыве, при температуре 23 °С

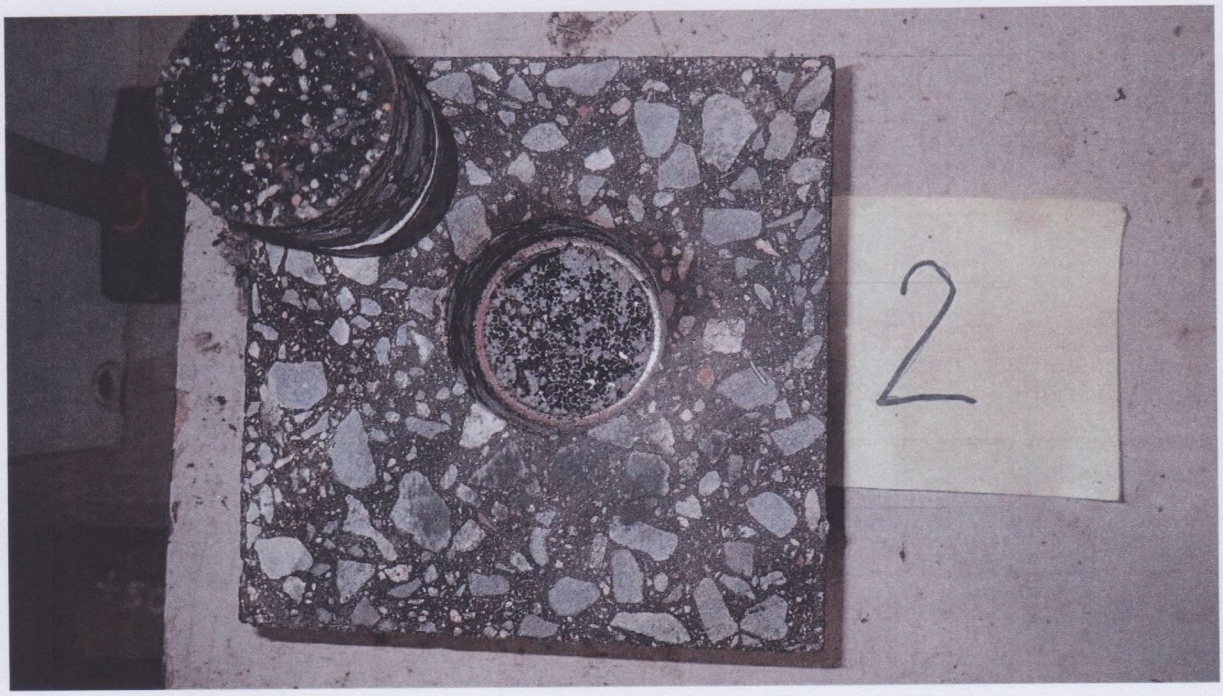
Рисунок 2 – Образец 79/7 МДС № 2, испытанный по ГОСТ Р 59180-2021. Определение прочности сцепления гидроизоляции с литым асфальтобетоном (стальная поверхность) при отрыве, при температуре 23 °С

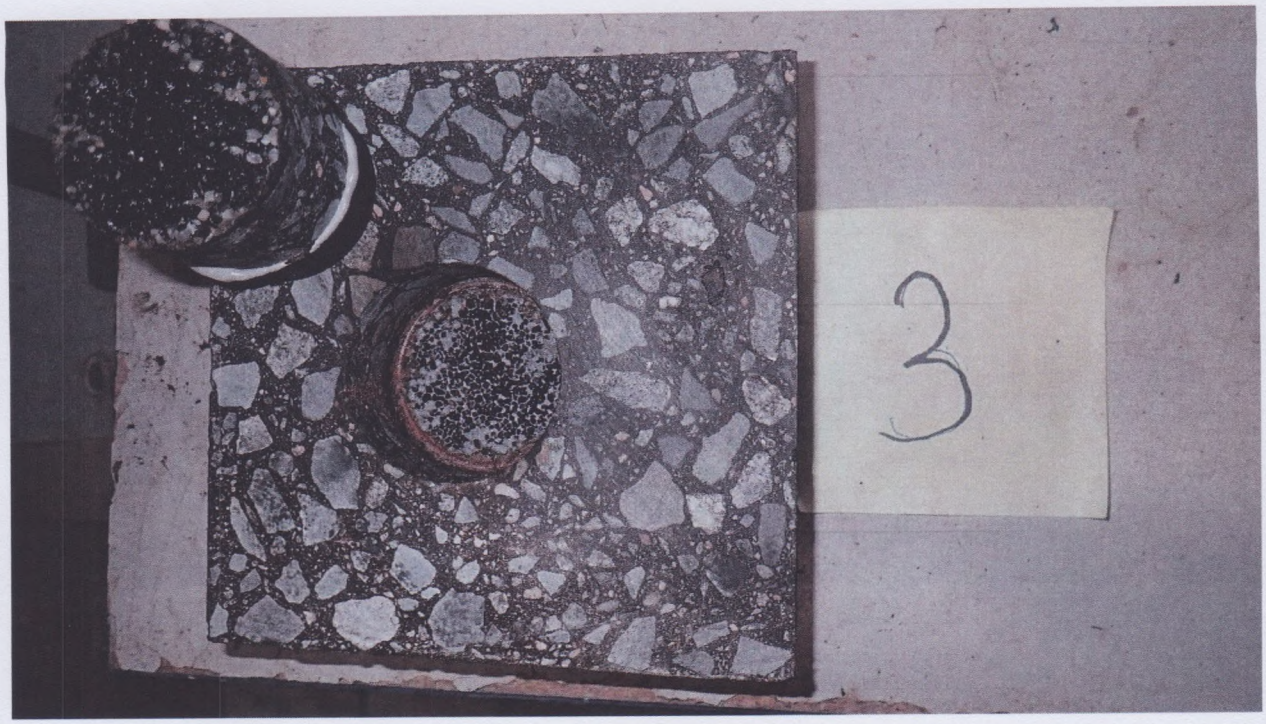
Рисунок 3 – Образец 79/7 МДС № 3, испытанный по ГОСТ Р 59180-2021. Определение прочности сцепления гидроизоляции с литым асфальтобетоном (стальная поверхность) при отрыве, при температуре 23 °С

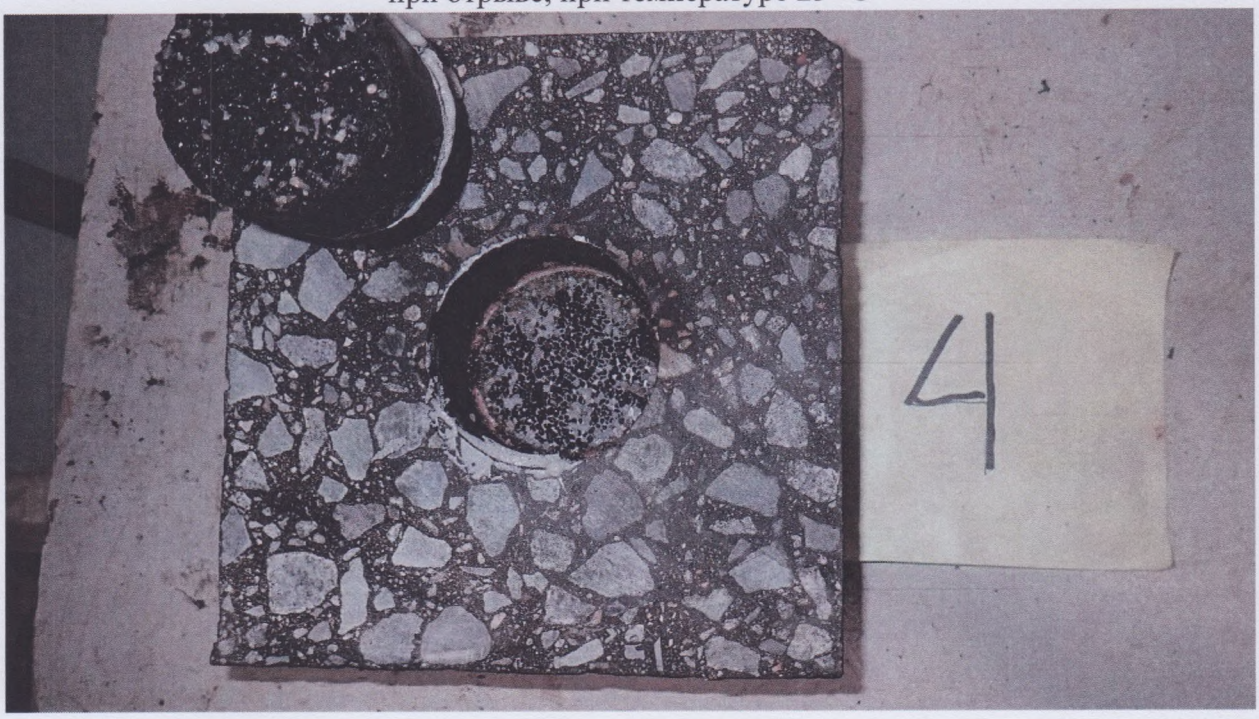
Рисунок 4 – Образец 79/7 МДС № 4, испытанный по ГОСТ Р 59180-2021. Определение прочности сцепления гидроизоляции с литым асфальтобетоном (стальная поверхность) при отрыве, при температуре 23 °С

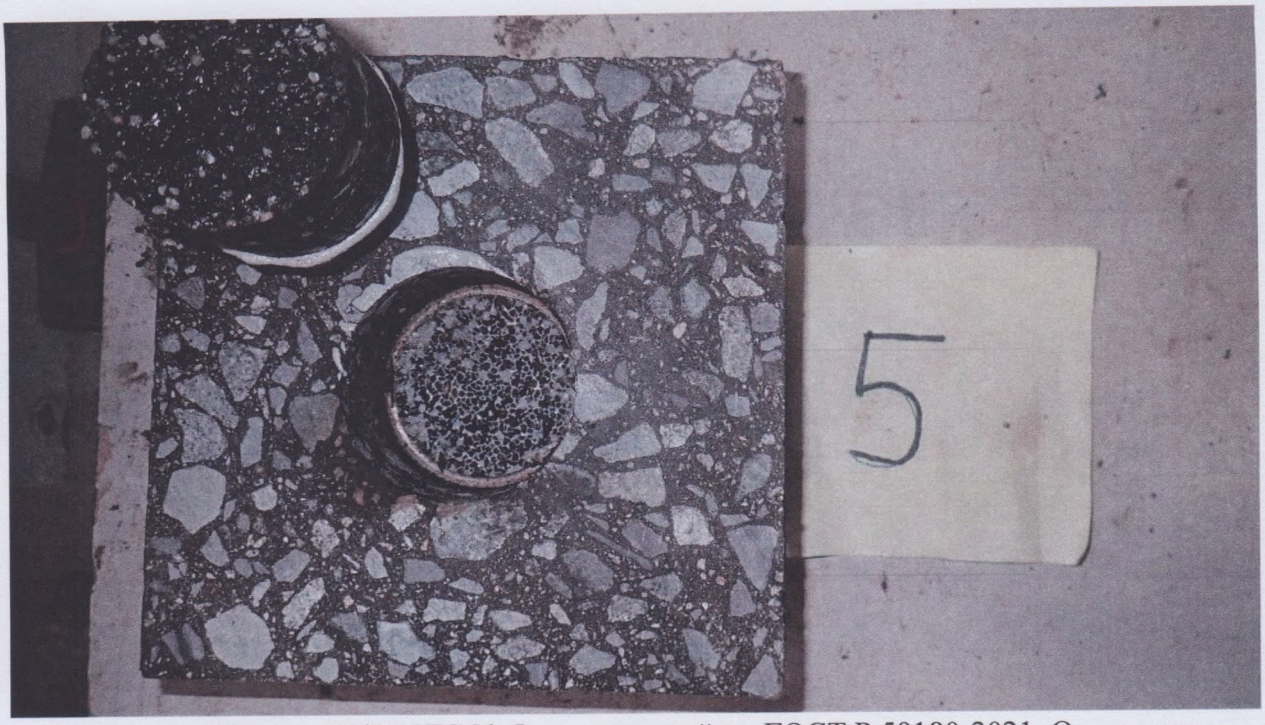
Рисунок 5– Образец 79/7 МДС № 5, испытанный по ГОСТ Р 59180-2021. Определение прочности сцепления гидроизоляции с литым асфальтобетоном (стальная поверхность) при отрыве, при температуре 23 °С
