Протокол
испытаний гидроизоляции
на 5 листах

№ 293/4-23 МДС

1.3	ИНН	7727203581
1.4	КПП	773601001
1.5	ОКПО ОК 007	-
1.6	ОГРН	-
2.	ИДЕНТИФИКАЦИЯ ОБЪЕКТА:	5 металлических плит с нанесенной гидроизоляционной системой "Рабберфлекс®-55" и слоем литого асфальтобетона ЛА11Нн; испытания на сдвиг при -40°C

Прочность сцепления гидроизоляции с литым асфальтобетоном (стальная поверхность) при сдвиге, при температуре -40 °С

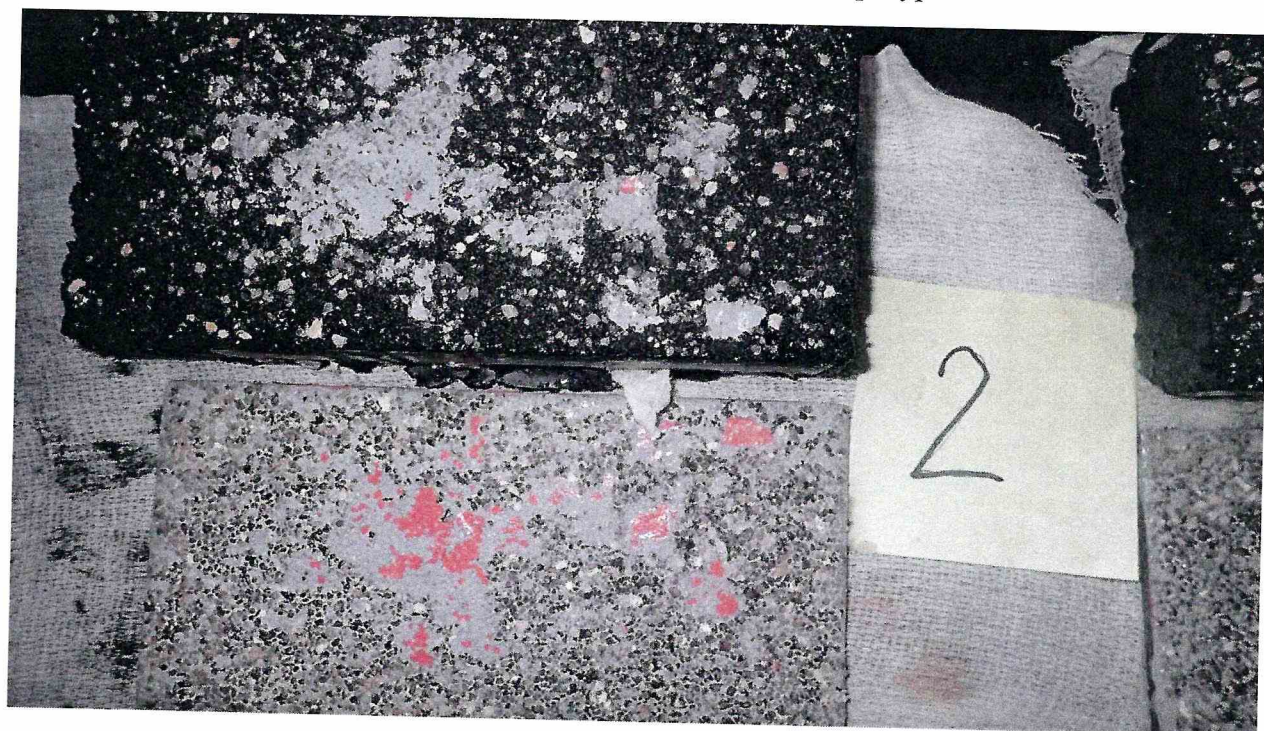
Рисунок 2 – Образец 210/5 МДС № 2, испытанный по ГОСТ Р 59180-2021. Определение прочности сцепления при сдвиге, при температуре -40 °С

Тип испытываемого образца	Образец	Температура испытания	Температура после отрыва	Максимальная нагрузка	Прочность сцепления	Средняя прочность сцепления	Требования ГОСТ Р 59179-2021	Характер разрушения	Относительная погрешность измерения
	№	°С	°С	Н	МПа	МПа	МПа	ГОСТ Р 59180-2021	ГОСТ 27890—88 (п.5.7); %
4с	210/5 МДС № 1	-40 °С	-40 °С	52339	2,09	1,50	не менее 0,15	Когезионное разрушение гидроизоляционного слоя*	18,8
	210/5 МДС № 2		-40 °С	42692	1,71				
	210/5 МДС № 3		-40 °С	24813	0,99				
	210/5 МДС № 4		-40 °С	30667	1,23				
	210/5 МДС № 5		-40 °С	36762	1,47

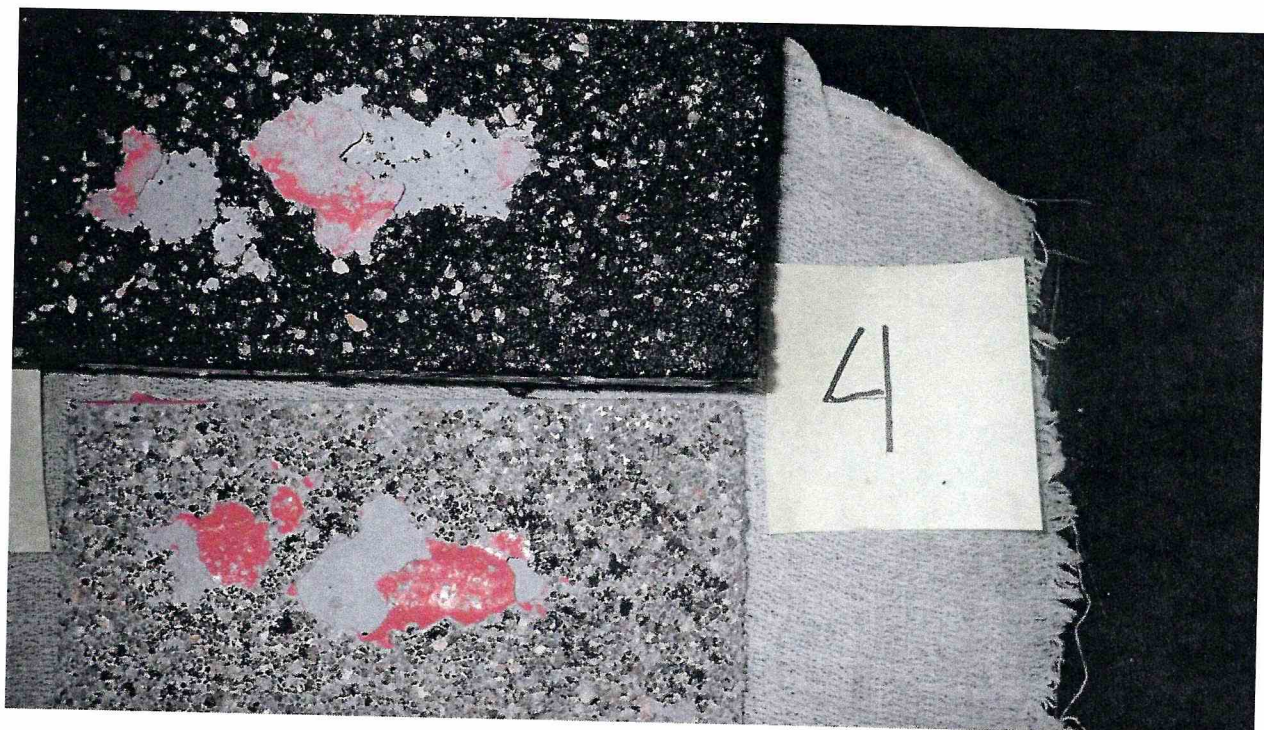
Рисунок 4 – Образец 210/5 МДС № 4, испытанный по ГОСТ Р 59180-2021. Определение прочности сцепления при сдвиге, при температуре $-40\text{ }^{\circ}\text{C}$
